# Eichamt **Melk**

BAUHISTORISCHE UNTERSUCHUNG  
Gezielte Beobachtungen und Sondagen im Entwurfsstadium, II. Untersuchung

HERIS-ID: 67317  
Objekt-ID: 80268

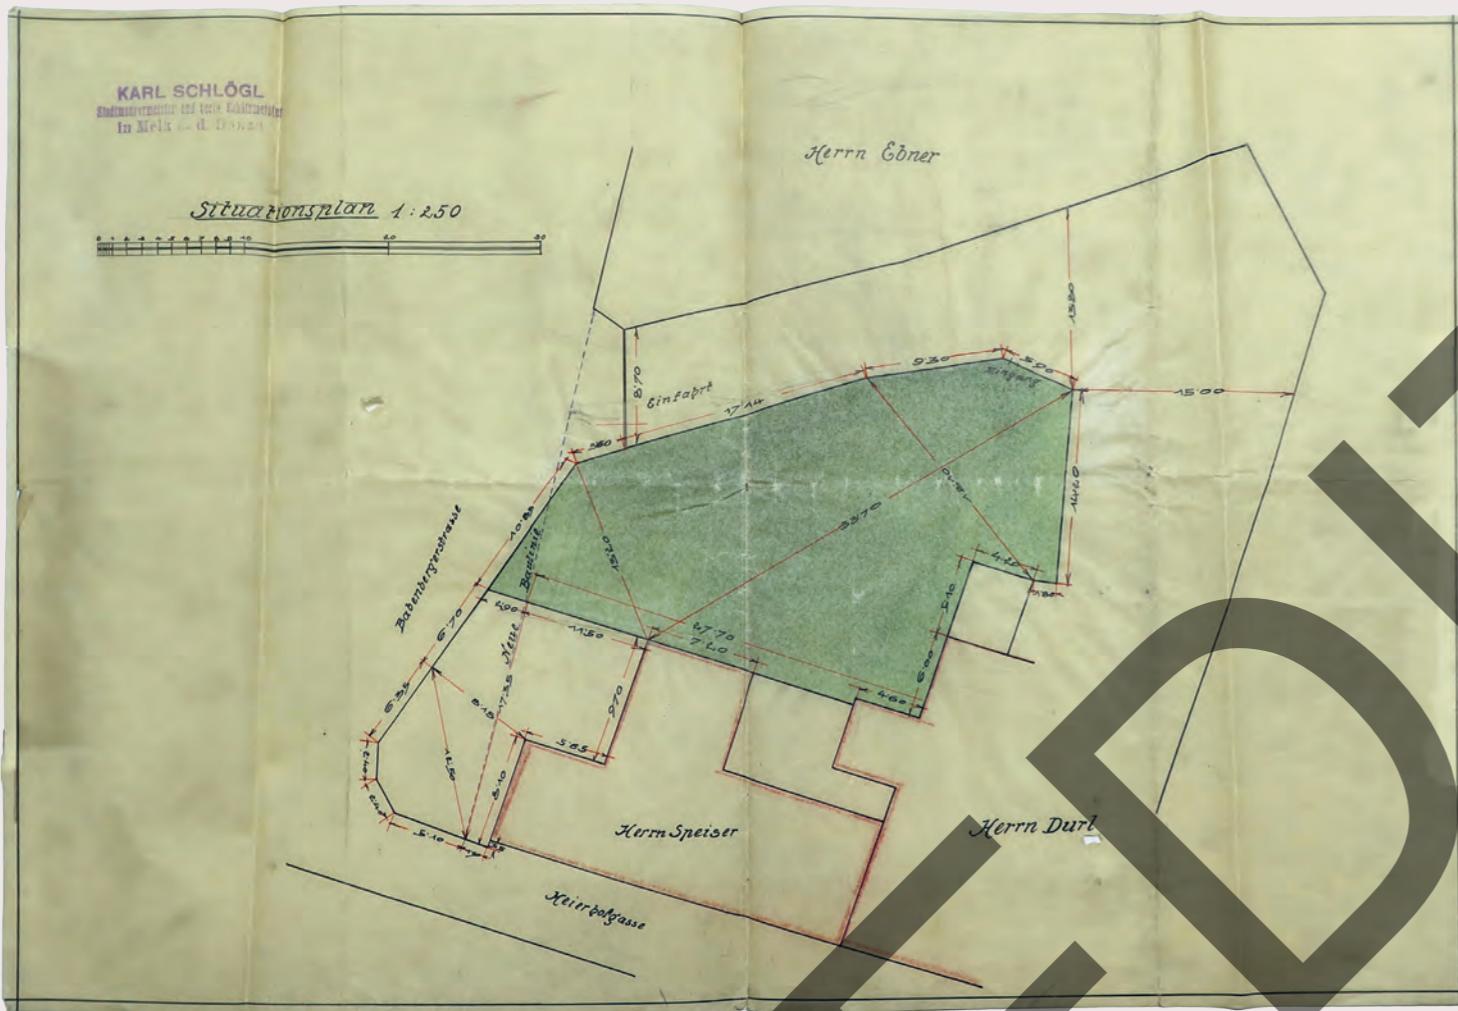
Abb.15

Grundstückbegradigung im Vorfeld der Errichtung des Eichamts, Situationsplan, M 1:250.

Das Eichamtsgebäude wurde laut dem Einreichplan von 1908 in gekuppelter Bauweise konzipiert mit einer Feuermauer zum nordseitigen Grundstück. Zuvor waren die Grundstücke an der Babenbergerstraße begradigt worden, wie auf einem Lageplan, der offensichtlich die Situation zuvor darstellt, ersichtlich ist: Die „Neue Baulinie“ ist dort strichiert eingezeichnet.

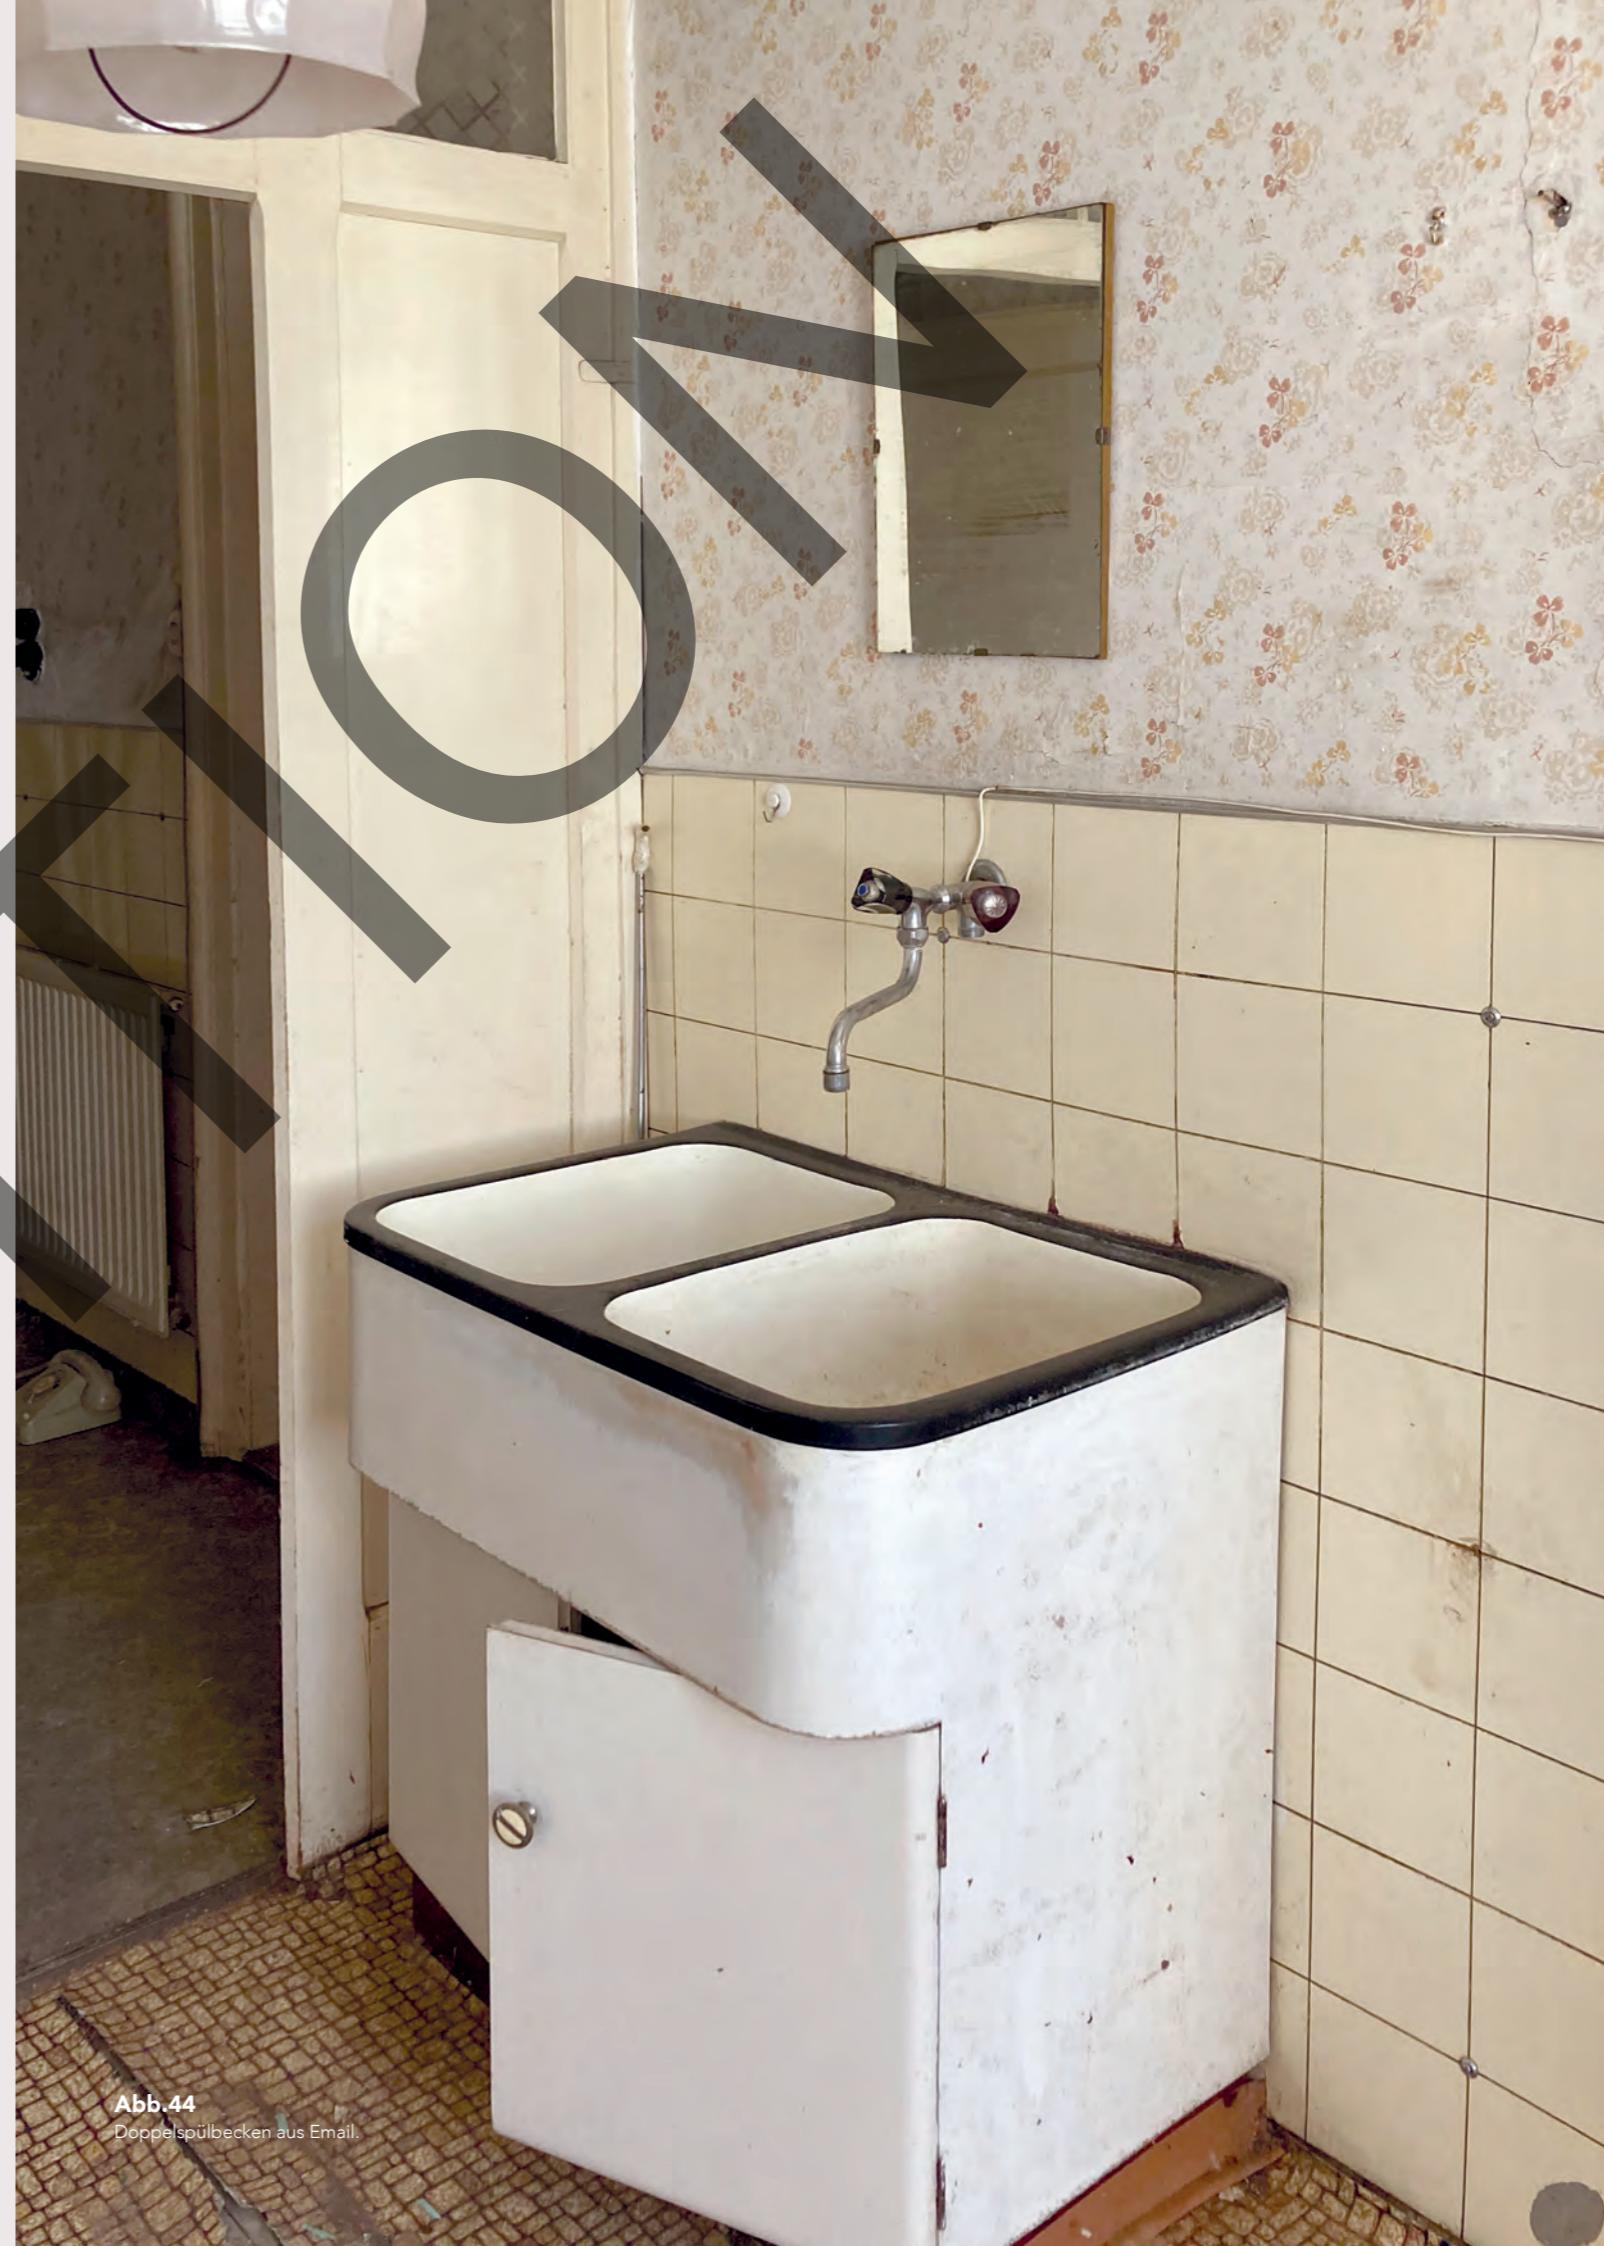
**Abb.44**

Doppelpülbecken aus Email.

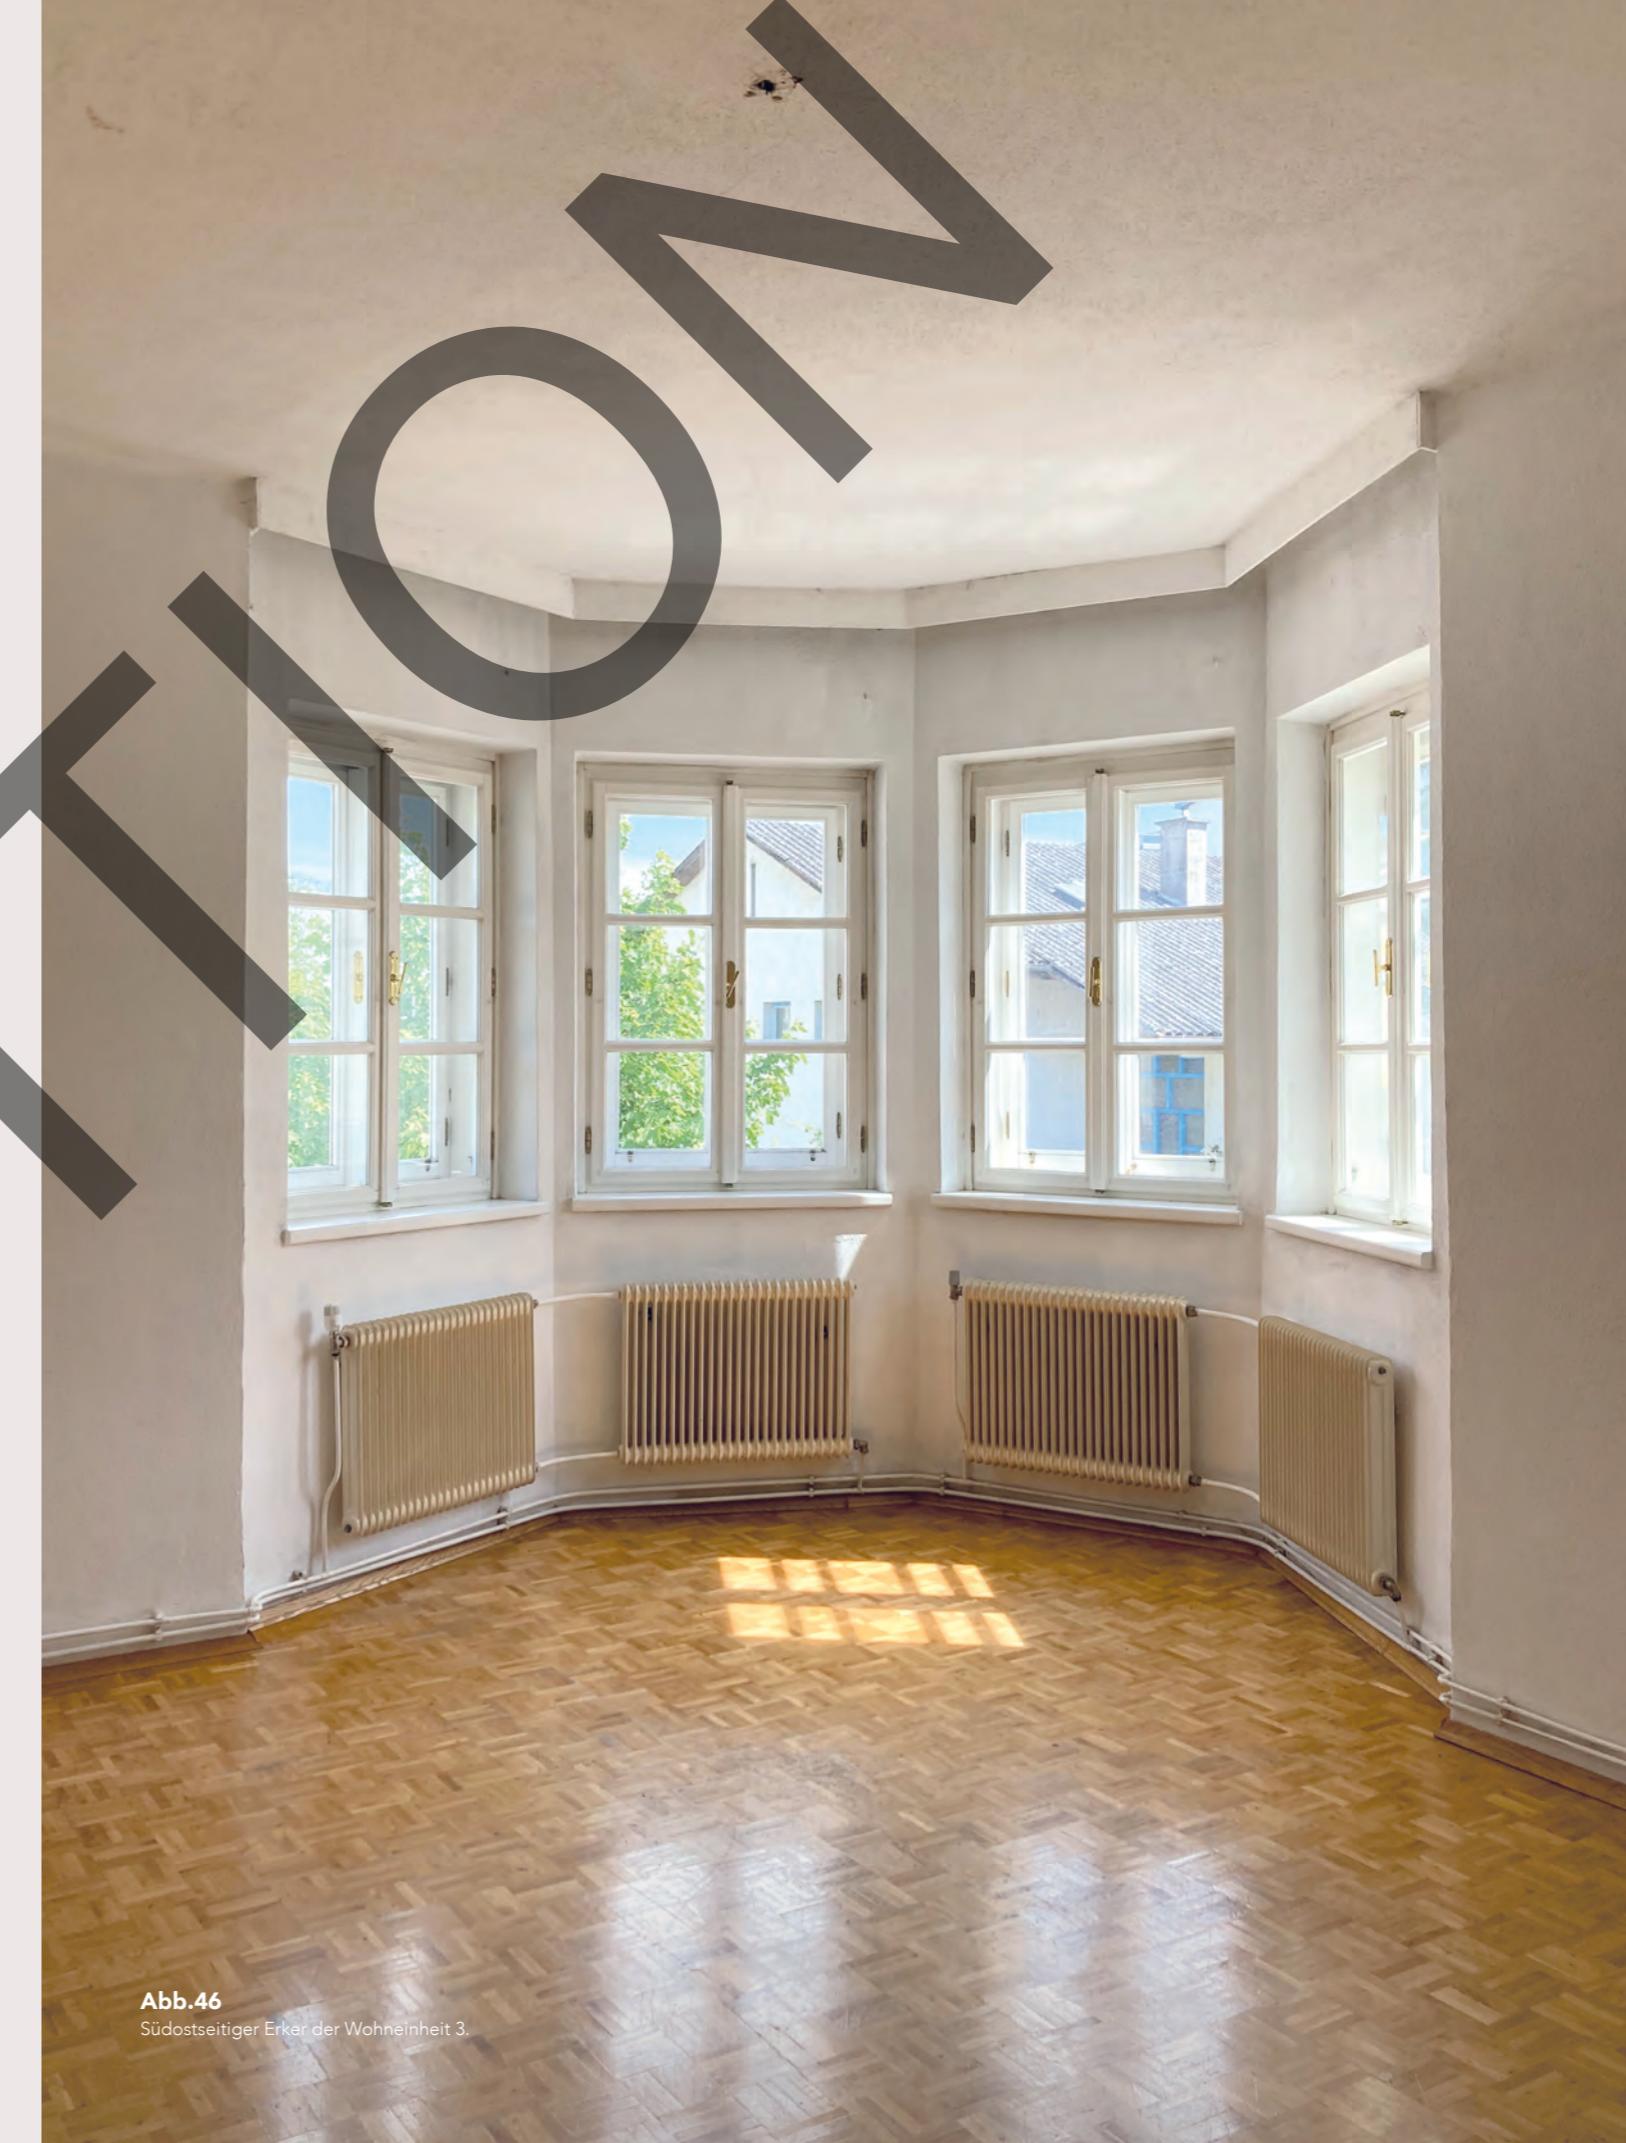
**Abb.46**

Südostseitiger Erker der Wohnheit 3.

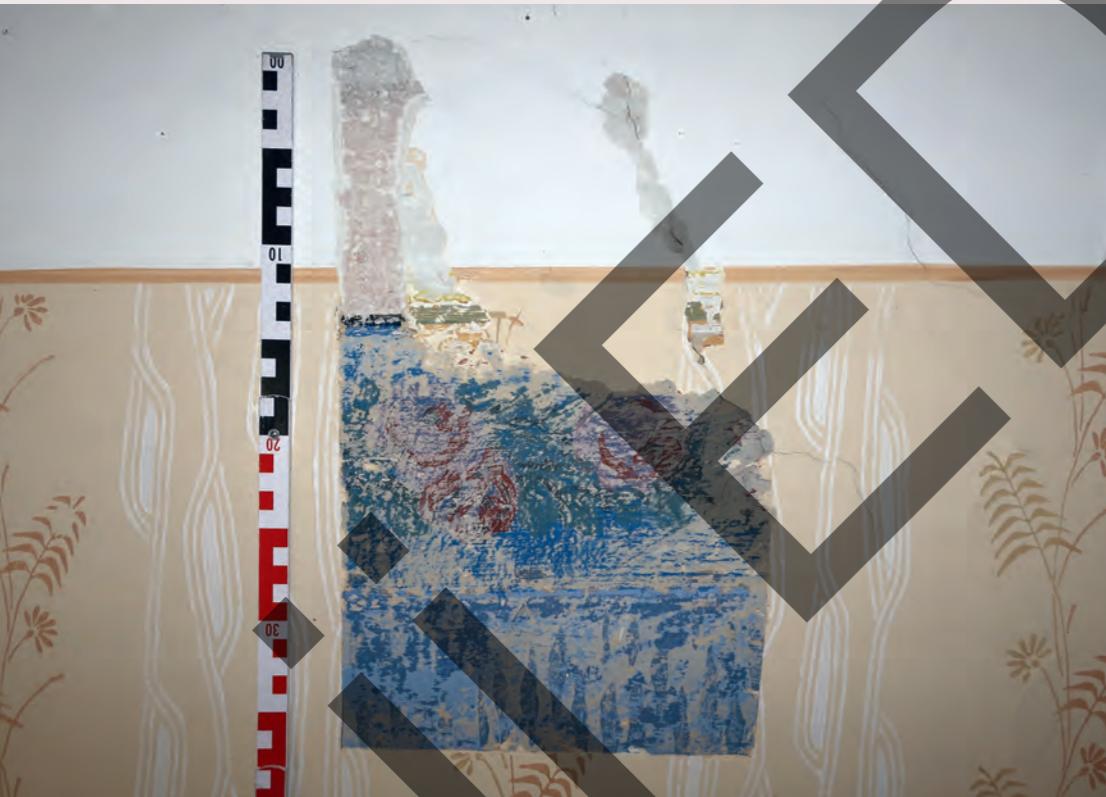
Die meisten untersuchten Räume zeigen als Erstfassung immer einen Leimfarbenanstrich.<sup>30</sup> Im Stiegenhaus monochrom gebrochen weiß, in den Wohnungen im ersten Obergeschoß finden sich dekorative, manchmal mehrschichtig polychrom ausgeführte Schablonenmalereien. In Raum 1OG\_R07 befindet sich eine vollflächige malerische Raumausstattung, eine an den vegetabilen Jugendstil angelehnte Schablonierung mit stilisierten Rosenblüten.

**Abb.47**  
Schablonenmalerei,  
Fassungsbefund in  
Raum 1OG\_R07.

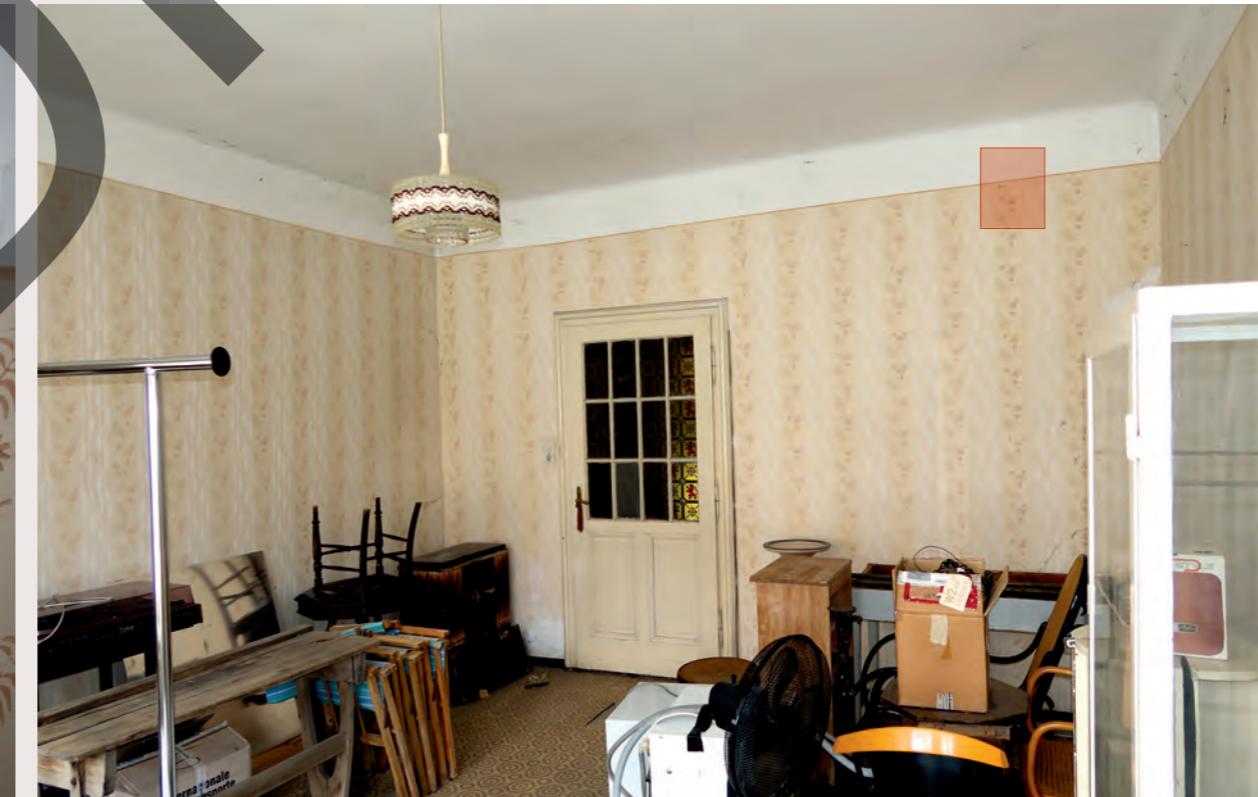
**Abb.48**  
Blick in den  
Raum 1OG\_R07,  
Verortung Fassungsbefund.

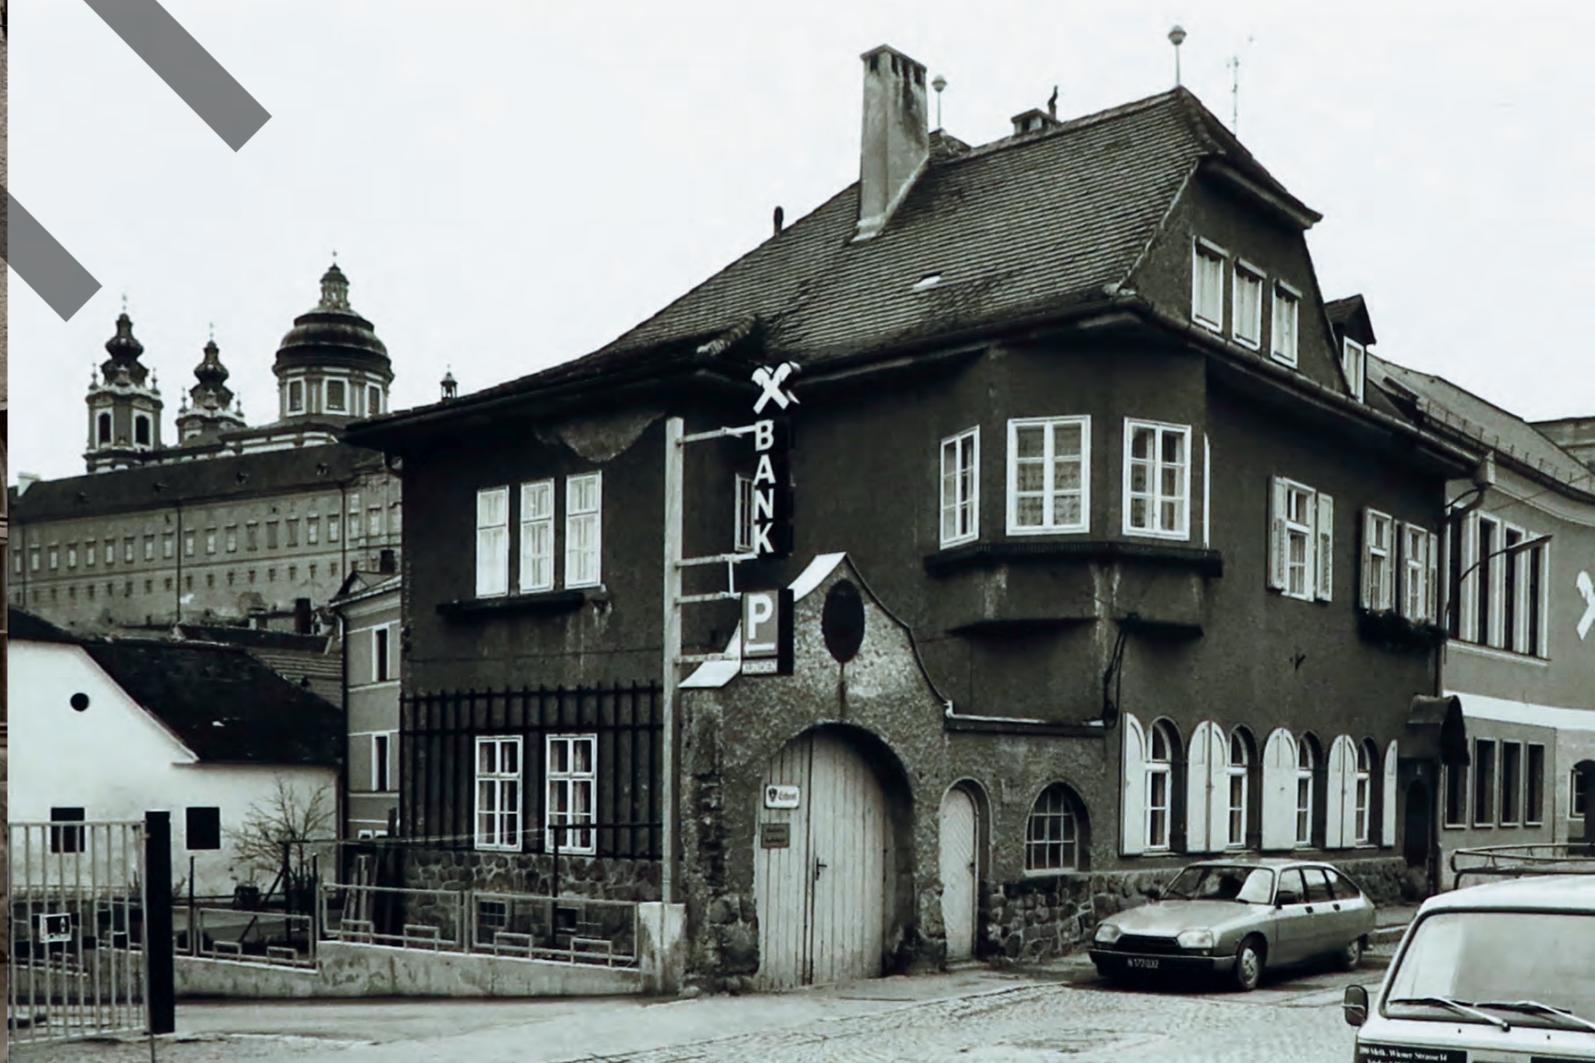
Abb.50

In den Akten des Bundesdenkmalamtes und auf der Gemeinde findet sich für den Putzaustausch kein Nachweis, aber im Architekturzentrum wird eine Aufnahme Anfang der 1980er-Jahre verwahrt, die eine dunkel gefärbte Fassade abbildet. Augenfällig sind auch schon erste Anzeichen von Schäden an der Fassade wie Putzablösungen und Rinnspuren. Vermutlich kam es nach der Adaptierung 1993, einhergehend mit dem Fenstertausch zu einer Erneuerung der Rieseloberfläche.

Fassade mit dunklem Anstrich, 1980er Jahre.

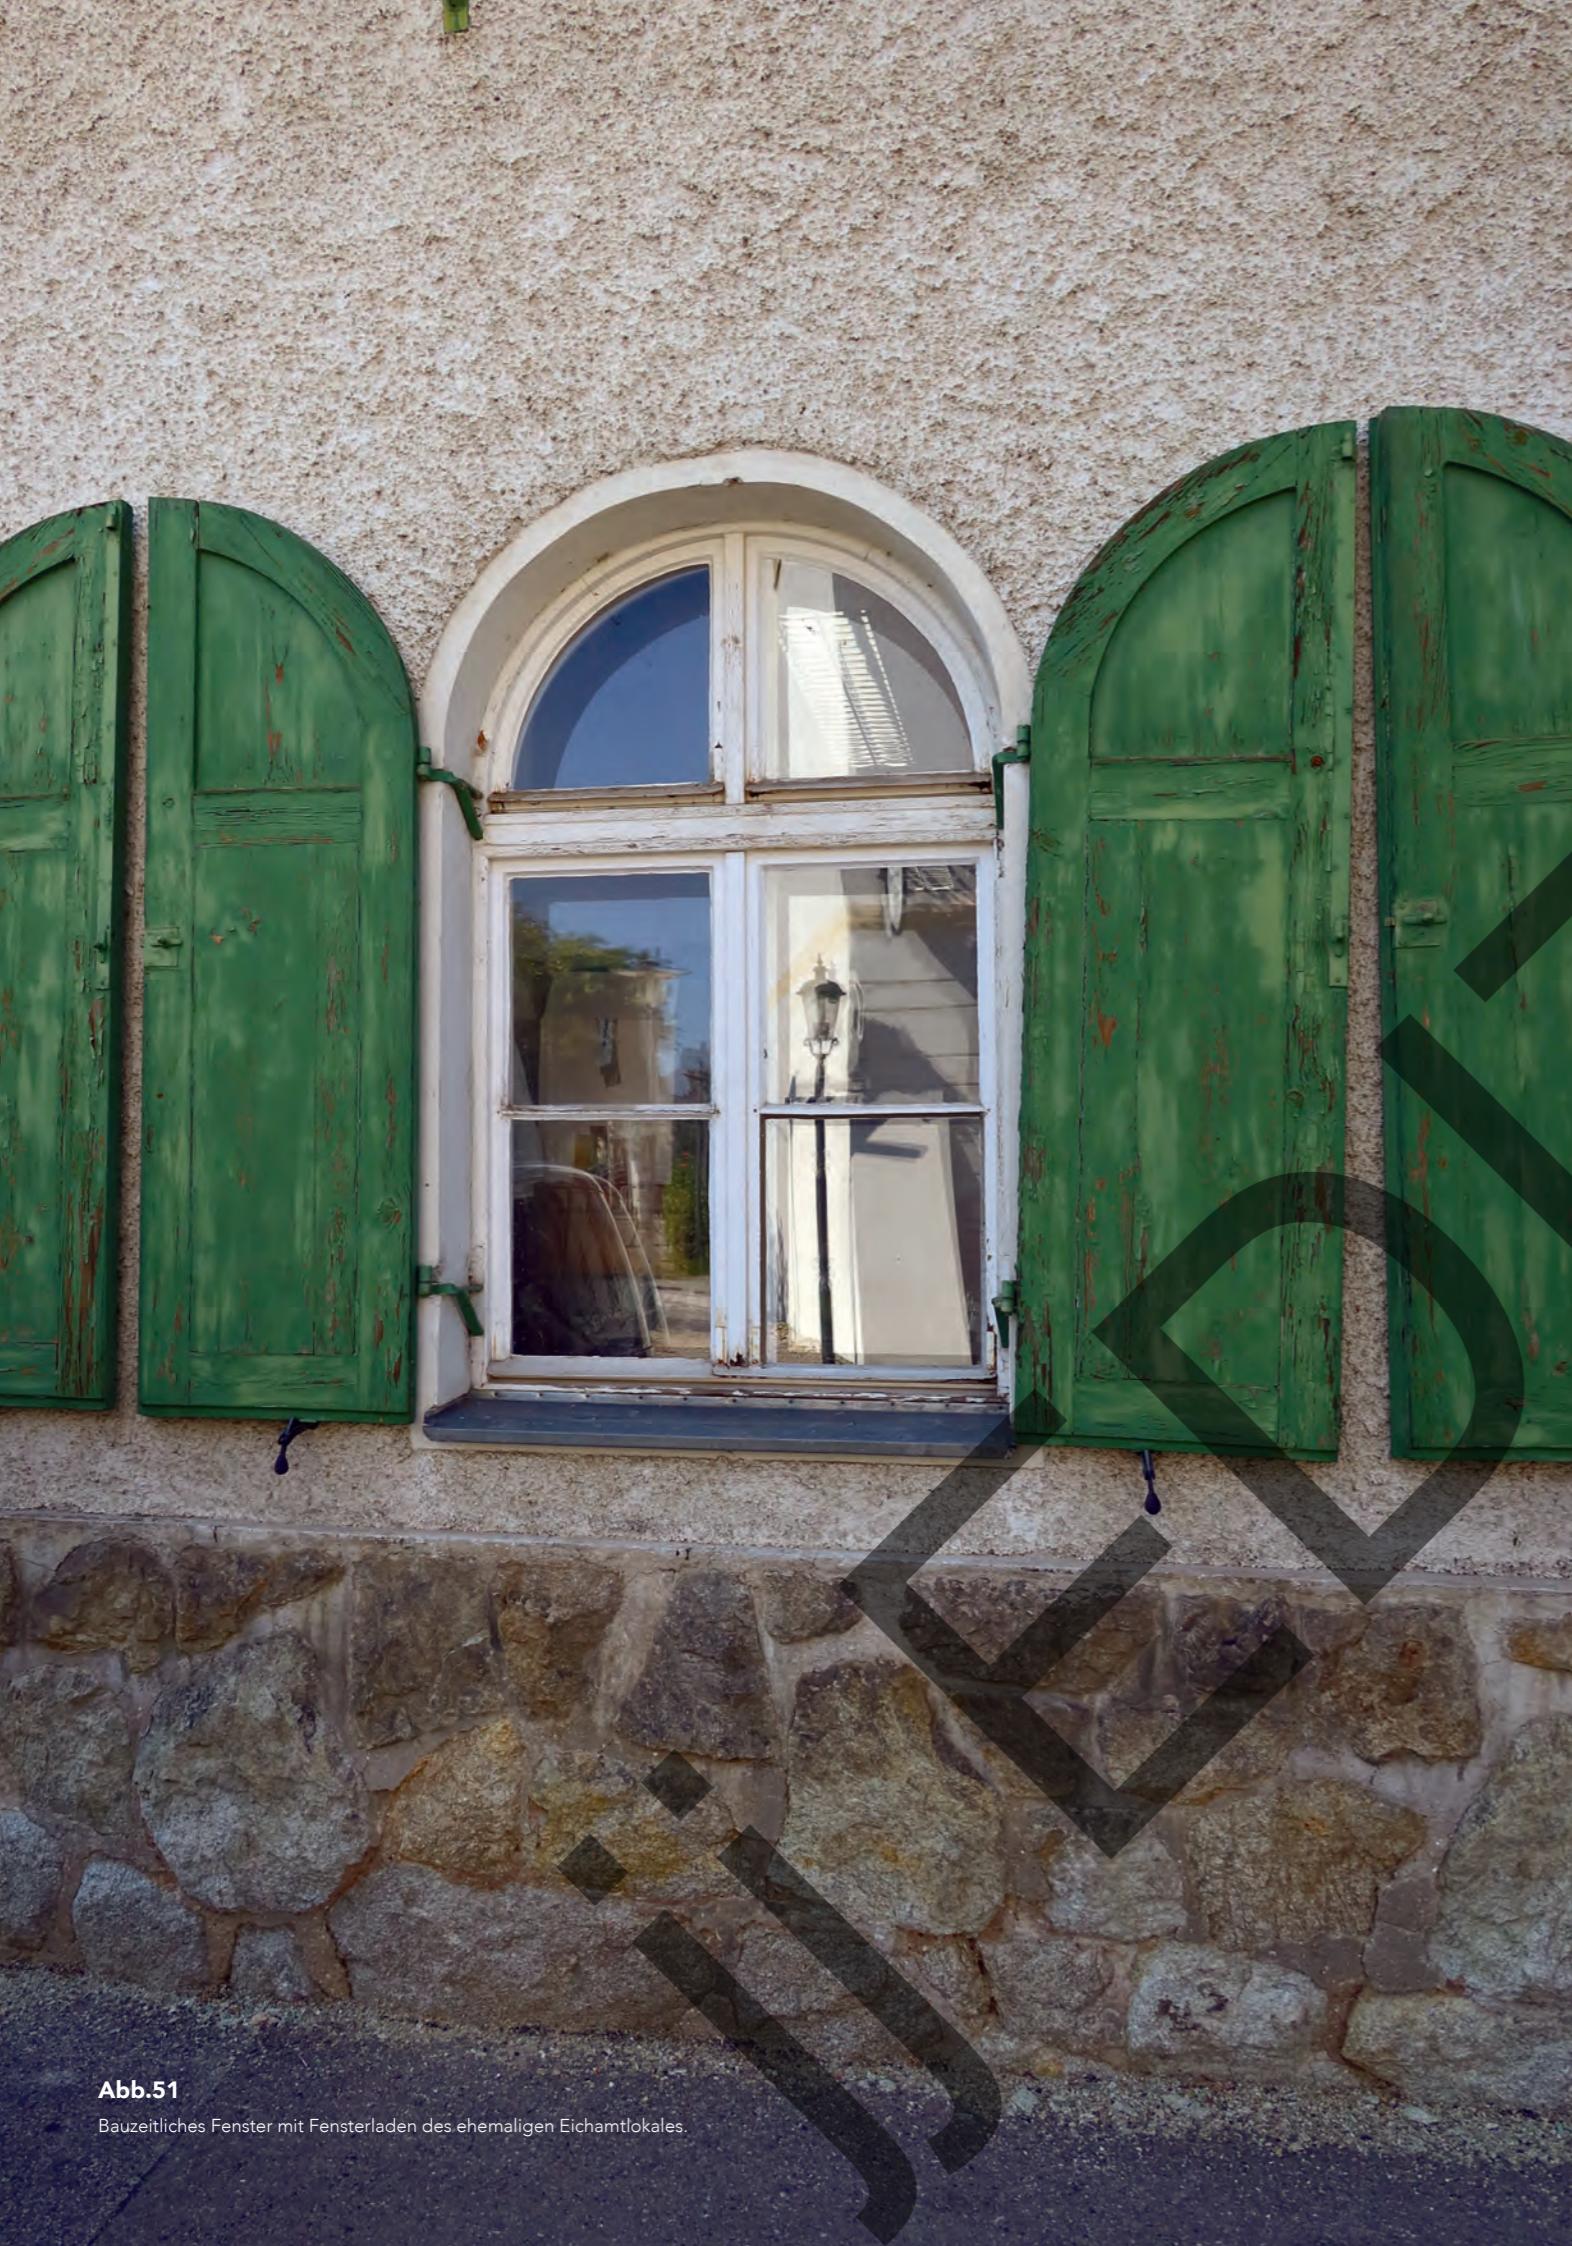
Abb.51

Bauzeitliches Fenster mit Fensterläden des ehemaligen Eichamtlokales.

Die meisten Kastenfenster stammen aus der Zeit um 1900 und sind mit einem Kämpfer und zweiflügeligen Oberlichten mit Drehbeschlägen ausgestattet. Die Fenster im EG an der straßenseitigen Fassade haben einen Rundbogenabschluss. Die unteren Flügel sind jeweils durch eine Quersprosse unterteilt. Beide Flügelebenen sind nach innen aufgehend, an den Außenseiten gibt es zum Teil Fensterläden aus Holz.

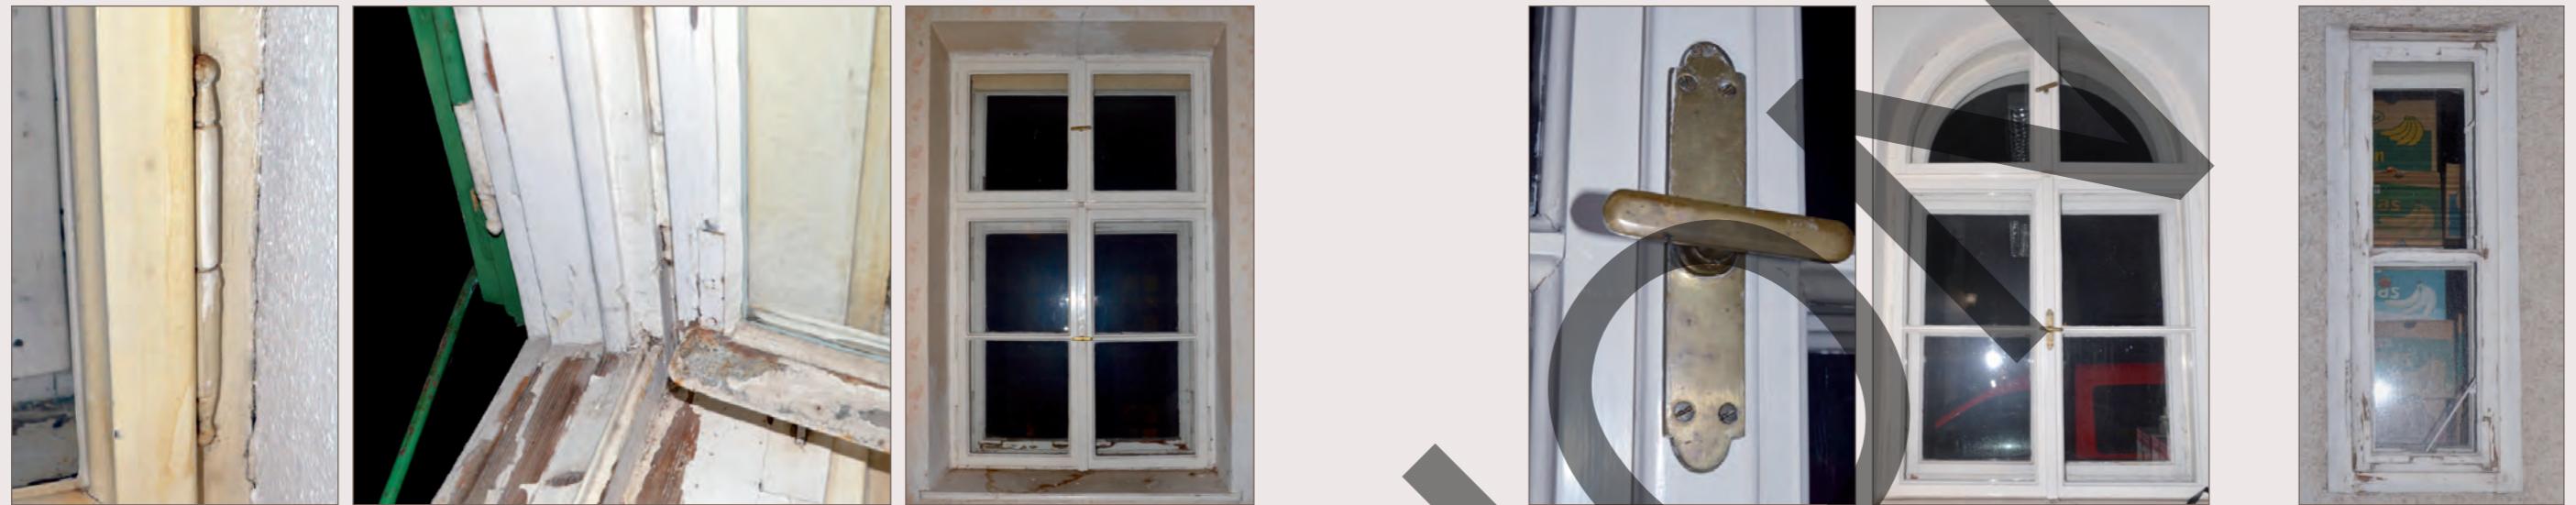
Abb.52-57

Als Drehbeschläge dienen Fitschenbänder mit Zierkegel, die Verrieglung erfolgt mit Schubstangen, die in Einfachkloben schließen und mit Doppeloliven (Modell „Alt Wien“) aus Messing zu betätigen sind. In den unteren Fensterlaibungen gibt es Feststellbeschläge für die Außenflügel. Die Schlitz-Zapfen-Verbindungen der Fensterflügel werden mit einem Holznagel und eingelassenen, geraden Eckwinkeln verstärkt, Glasscheiben sind mit Leinölkitt in den Falz gesetzt. Die Außenflügel sind mit Wetterschenkeln aus Eisenblech ausgestattet.

Fensterdetails: Doppelolive Typ „Alt Wien“, Fitschenband mit Zierkegel.

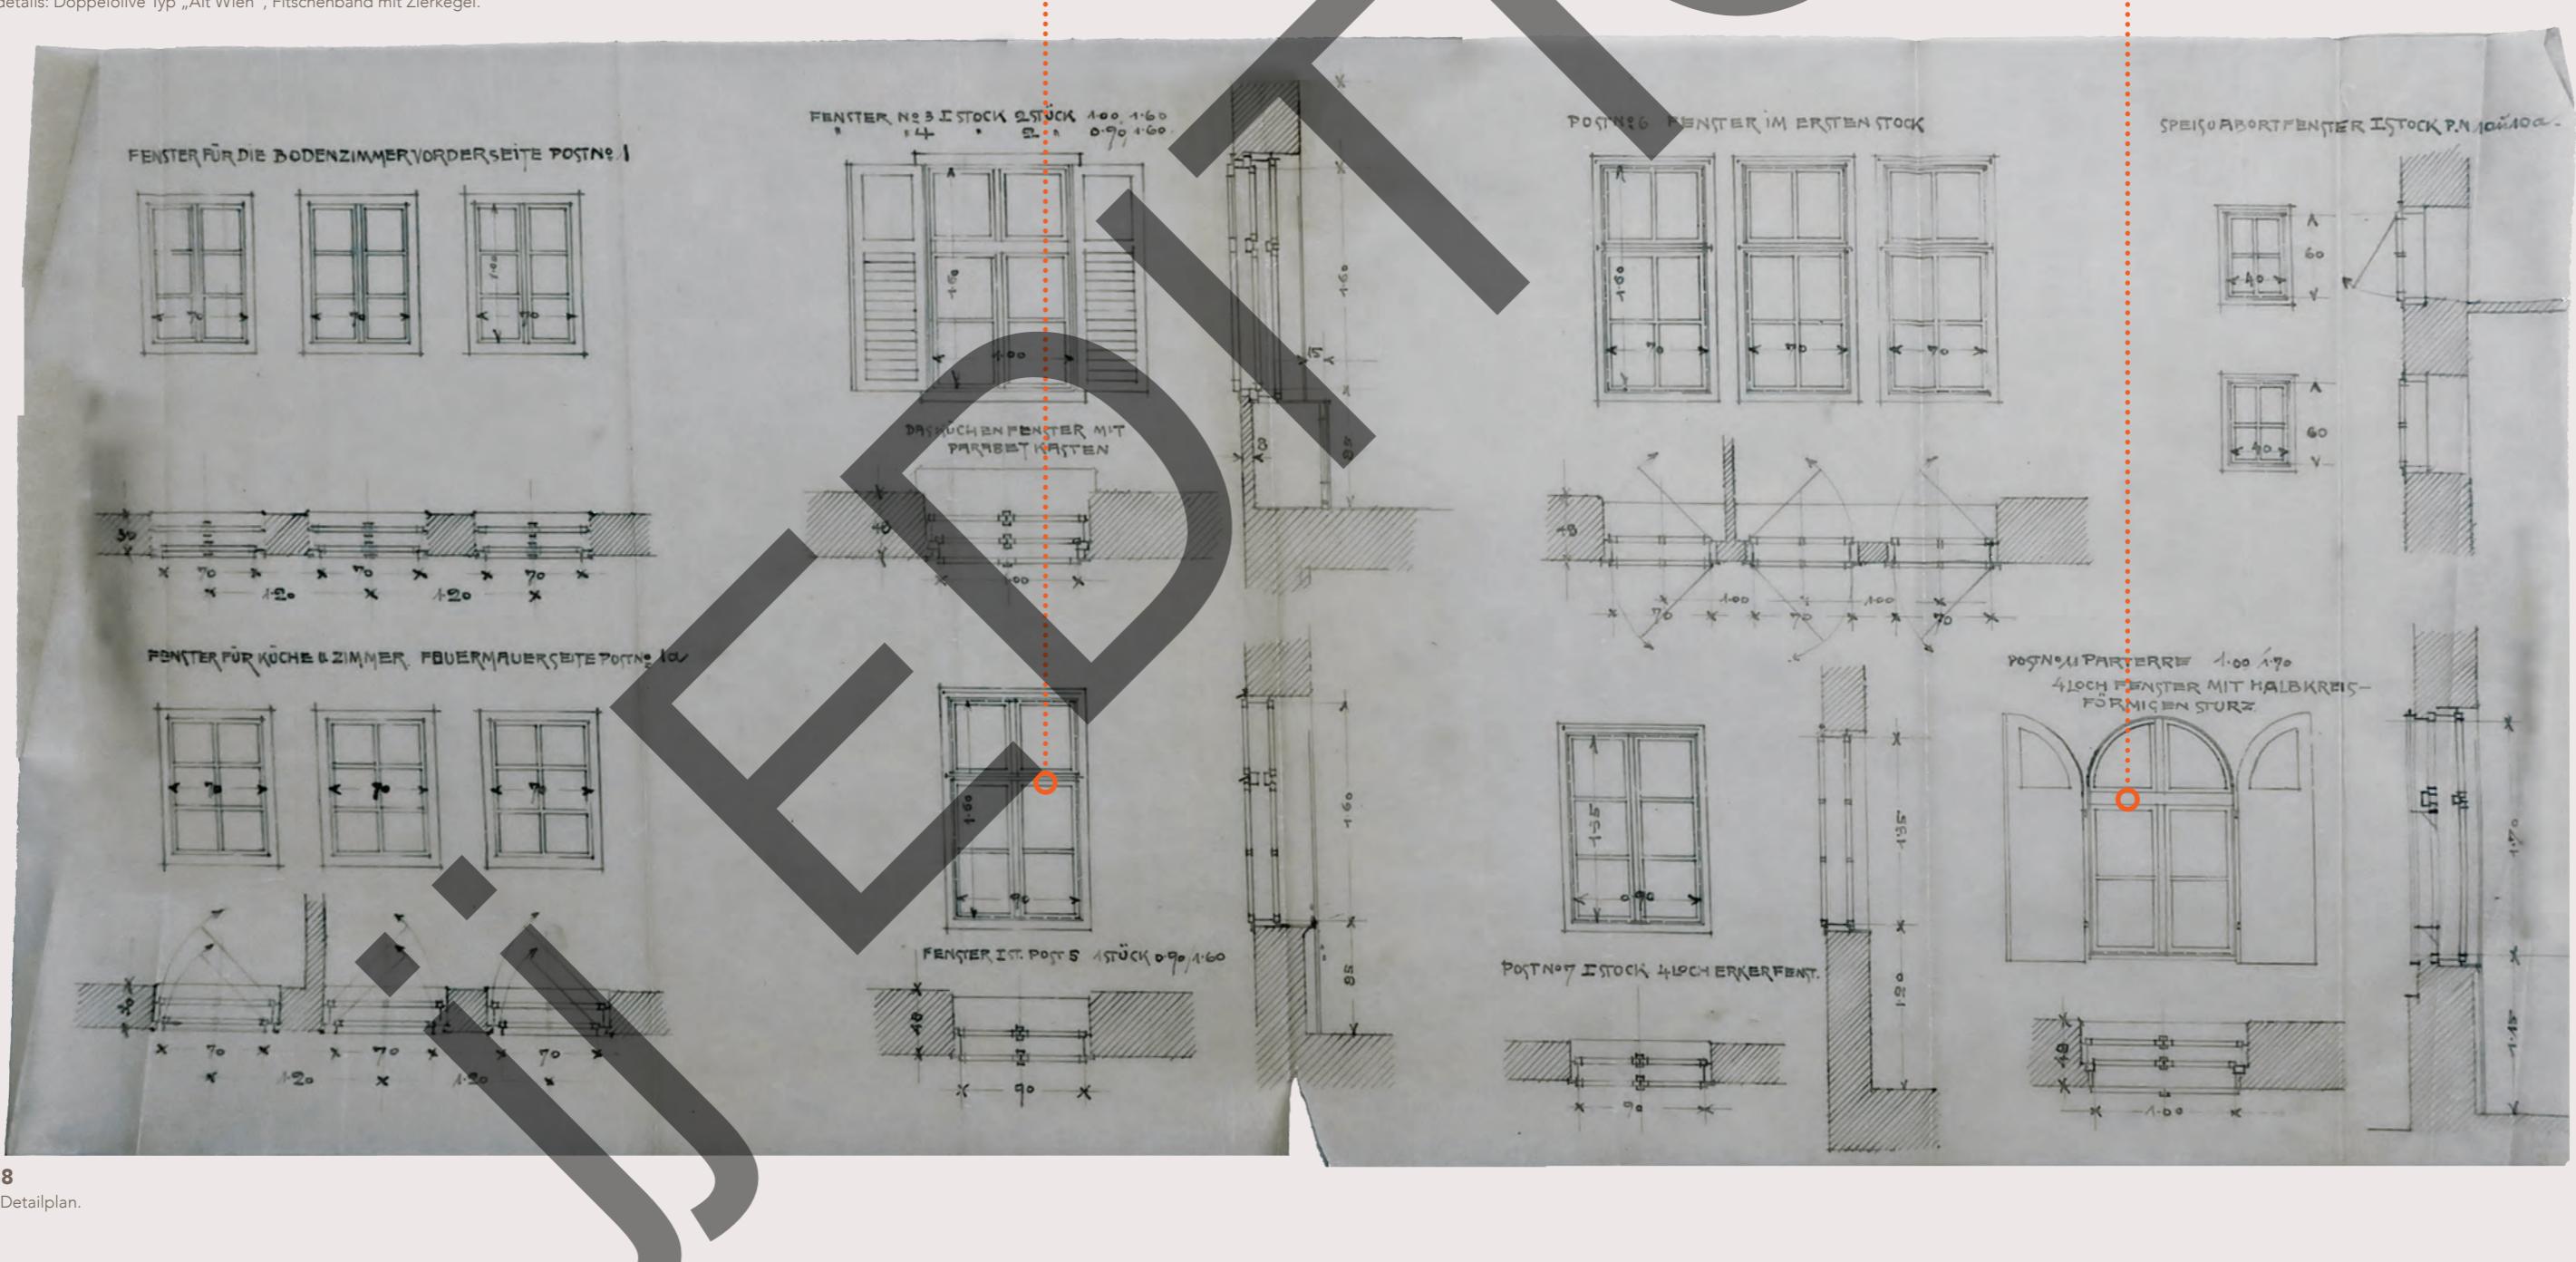
Abb.58

Fenster Detailplan.
